## EMPRESA NACIONAL MINERA – ENAMI EP

**ASUNTO:** ENTREGA DE INFORME DE COMISIÓN NRO. 023-GSSA-GA-2015

**INFORME TÉCNICO Nro. 023-GSSA-GA-2015**

<b>Fecha de Informe:</b>	21 DE ABRIL DE 2015
<b>Fechas de Comisión:</b>	06/04/2015 – 15/04/2015
<b>Elaborado por:</b>	CAROLINA ALMEIDA
<b>Área:</b>	GERENCIA DE SEGURIDAD, SALUD Y AMBIENTE
<b>Proyecto:</b>	TELIBELA – EL TORNEADO

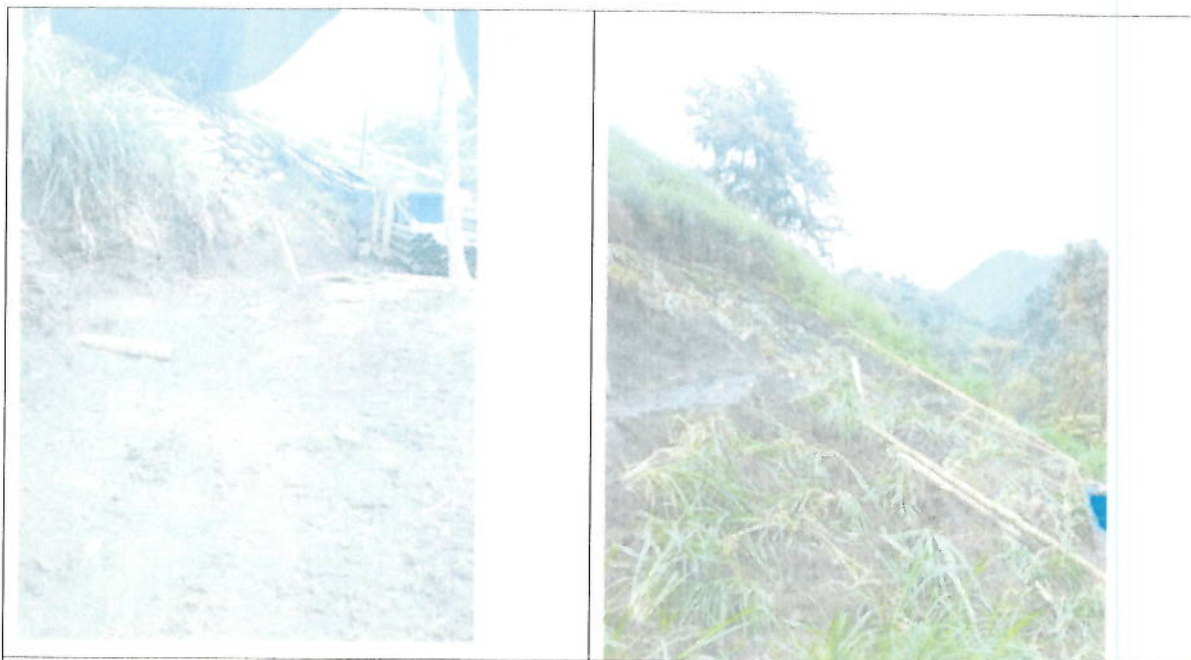
La remediación de esta plataforma inició el 7 de abril y tuvo una duración de dos días adicionalmente se revegetó con pasto debido a que esta plataforma se realizó en un área de pastizal originalmente.

- La remediación de la plataforma TEL 06 inició el 7 de abril y finalizó el 8 de abril. En esta plataforma se procedió al retiro de todos los materiales y equipos, se reconformó en su totalidad y se revegetó con pasto.

TEL 06: Área remediada

Cercar el área revegetada para que el suelo y la vegetación se regeneren naturalmente y que el pasto sembrado crezca.

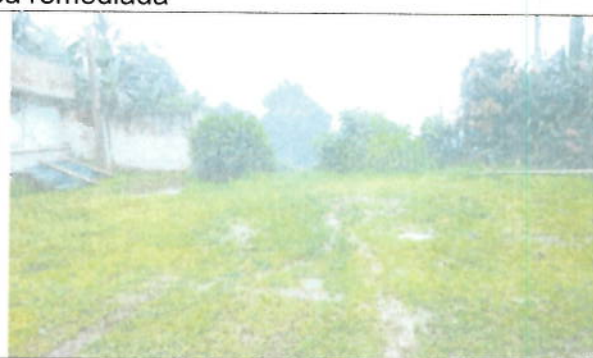
En el caso de la plataforma TOR 02 está cubierta de pastizal.

TOR 02 Monitoreo

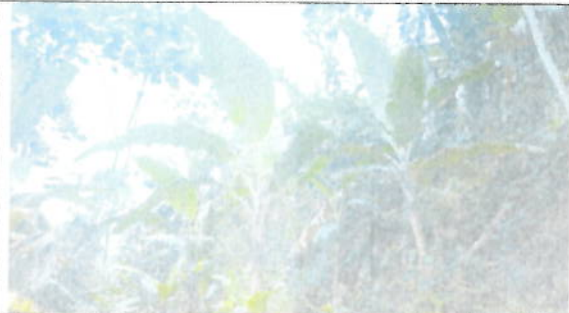
En la plataforma TOR 01 del Proyecto el Torneado se realizó el monitoreo del crecimiento de plantas donde se verificó que las mismas tanto de plátano como de yuca que fueron sembradas se desarrollan naturalmente y que existe regeneración natural ya que la plataforma cuenta con cobertura vegetal en su totalidad.

TOR 01 Monitoreo

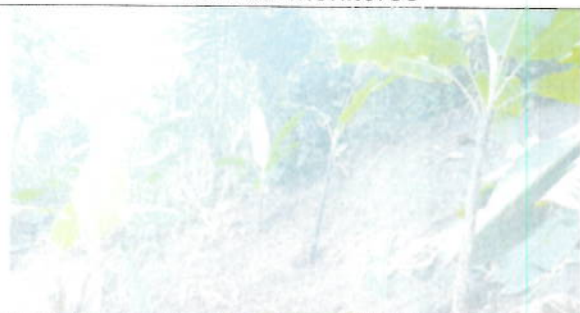
La plataforma TOR 03 se procedió a la revegetación con plantas de plátano en toda el área. Esto no se realizó anteriormente debido a que se colocó un plástico sobre la capa vegetal para evitar su erosión por la época invernal y este pierda los nutrientes.

TOR 03 Revegetación
