EMPRESA NACIONAL MINERA – ENAMI EP

ASUNTO: INFORME DE ACTIVIDADES REALIZADAS EN EL PROYECTO CONGUIME EN LA JORNADA DEL 21 AL 24 DE ABRIL DEL PRESENTE AÑO. REFERENCIA AL INFORME TÉCNICO No. 025-GSSA-GA-2015.

INFORME TÉCNICO No. 025-GSSA-GA-2015

Elaborado por:	DAMIÁN ANDRÉS ESPÍN PACHECO
Fechas de Comisión:	21/04/2015 AL 24/04/2015
Fecha de elaboración del informe técnico:	30/04/2015
Proyecto:	CONGÜIME
Fase minera	Explotación Aluvial

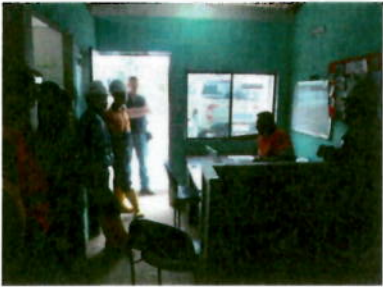
<p>Charla prejornada impartida por el Ing. Ramiro Enriquez.</p>

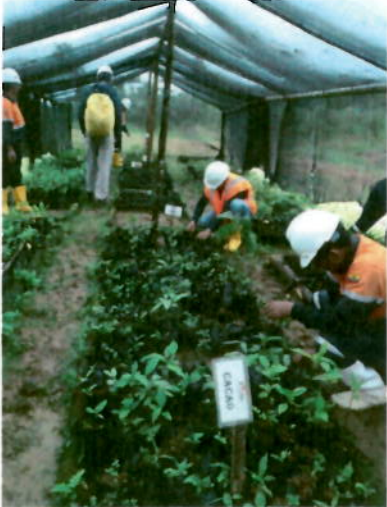
<p>Visita al vivero del Proyecto Congüime.</p>

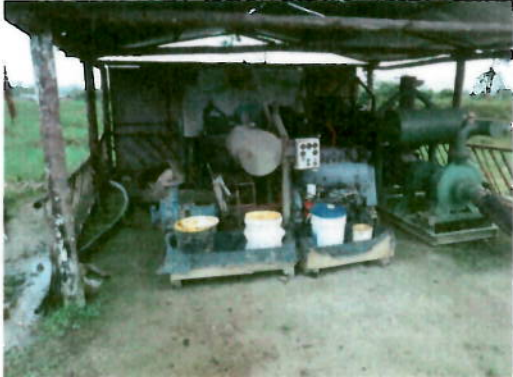
<p>Correcta mantencion de generadores y equipos.</p>
