EMPRESA NACIONAL MINERA – ENAMI EP

Sirvase encontrar adjunto el informe de comisión, desarrollada del 20 al 22 de abril de 2015, en donde se realizo la revisión técnica del generador electrico del campamento Selva Alegre y evaluacion del estado actual del vehiculo Chevrolet Luv Dmax de placa PEG-1012 perteneciente al Proyecto Río Santiago.

INFORME No: ENAMI-ITC-GED-RST-018-2015

Asunto: Informe de comisión N° ENAMI-ITC-GED-RST-018-2015

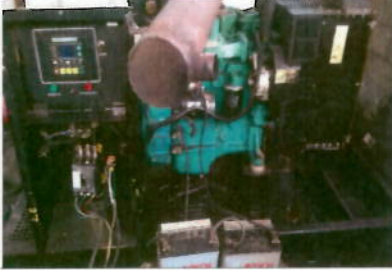
1. La revisión del generador eléctrico del marca ZM GENERATOR, se inicia comprobando el buen funcionamiento del sistema eléctrico automotriz y posterior se realizó el arreglo del sistema automático de encendido ya que por falla en el accionador eléctrico este sufrió un desperfecto, una vez corregido esta avería, se continua revisando el sistema de inyección que presenta baja presión en posición de arranque demorando el encendido y desgastando la vida útil de las baterías.
2. Se realizó la revisión del vehículo Chevrolet LUV DMAX placa PEG-1012 que se dispone para la movilización del personal de seguridad y técnicos del proyecto, dicho vehículo se revisa cumpliendo con los lineamientos del fabricante, además de otras actividades inherentes a esta revisión desarrolladas en el campo con el trabajo que estos ejecutan.

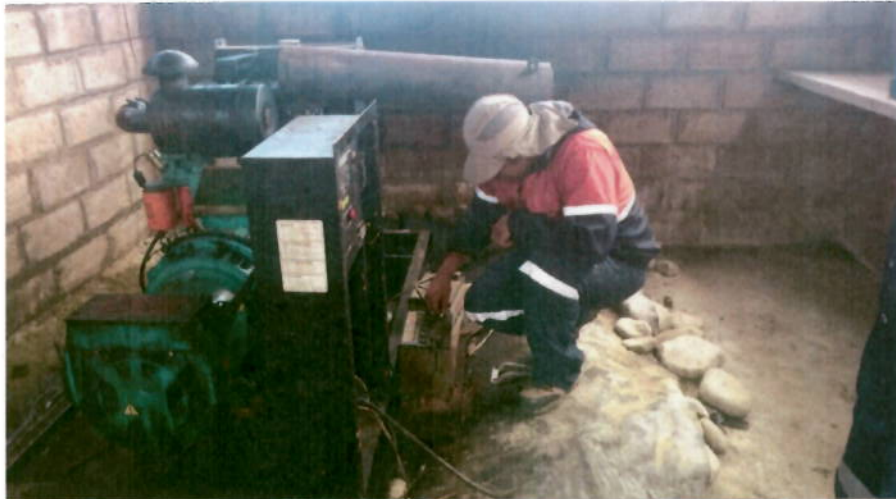
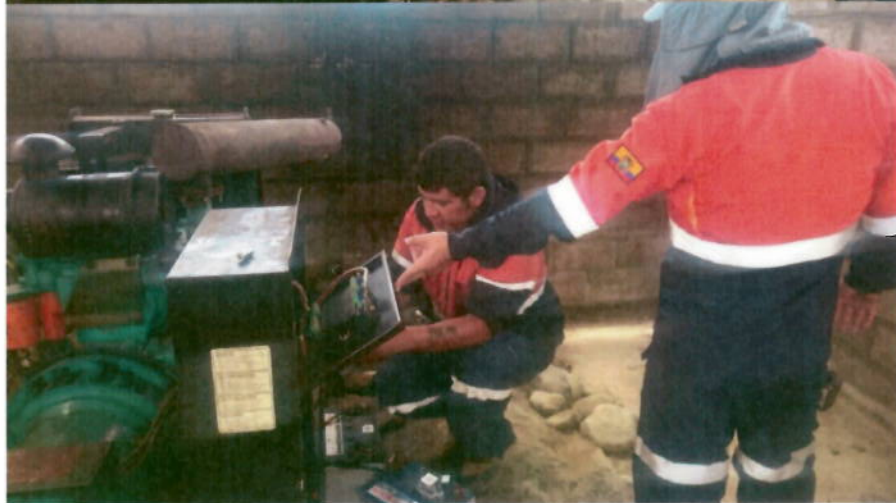
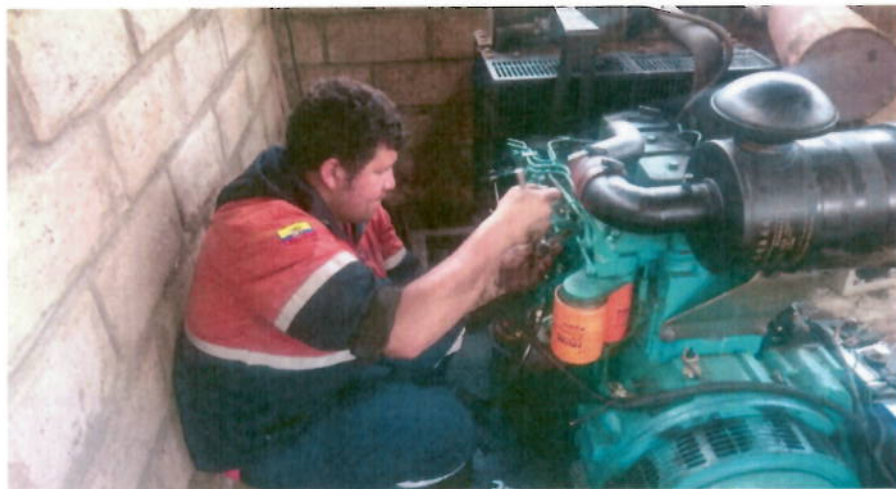
Ing. 1 revisión del generador eléctrico del campamento
