EMPRESA NACIONAL MINERA – ENAMI EP

ASUNTO: Informe Técnico No. 027-GSSA-GA-2015, Comisión del 14 al 28 de abril del 2015, Torneado - Telimbela

INFORME TÉCNICO No. 027-GSSA-GA-2015

Elaborado por:	SANDRA VANESSA SANTILLAN MINGA
Fechas de Comisión:	14/04/2015 AL 28/04/2015
Fecha de elaboración del informe técnico:	30/04/2015
Proyectos:	TELIMBELA – EL TORNEADO
Fase minera	Exploración avanzada

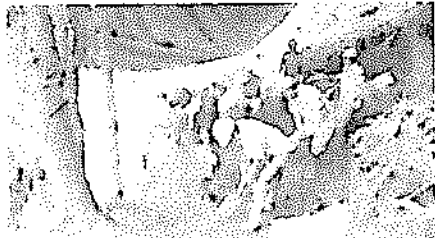
<p>Inicio de las actividades de rehabilitación en la plataforma TEL01 bajo la supervisión del técnico ambiental de la ENAMI. Para tal efecto, se efectuó una capacitación al personal obrero dando las indicaciones para realizar las actividades de remediación, revegetación y rehabilitación de plataformas.</p>

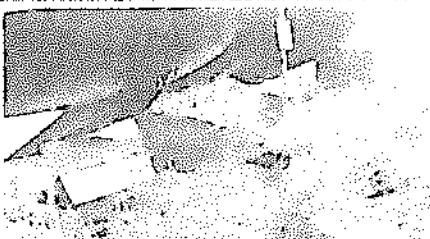
<p>Los tanques sedimentadores, así como la bomba de agua utilizada para la recirculación del agua se encuentran ubicados sobre una superficie impermeabilizada que disponen de señalética.</p> <p>El área cuentan con cunetas de drenaje y una cubierta que evita el proceso de erosión del área e ingreso de agua lluvia al sistema.</p>

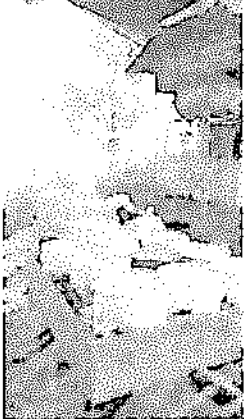
<p>El área de almacenamiento de aditivos se encuentra cuenta con señalización, con cubeto ubicado sobre una zona impermeabilizada, kit de derrames y cubierta. Todos los insumos se encuentran en envables rotulados y herméticamente cerrados.</p>

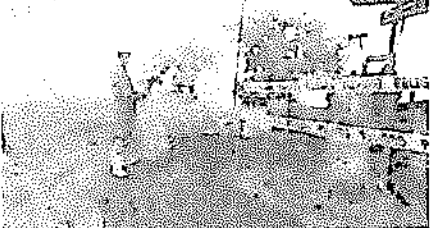
<p>Se delimitó toda el área operativa de la plataforma con cinta de peligro</p>

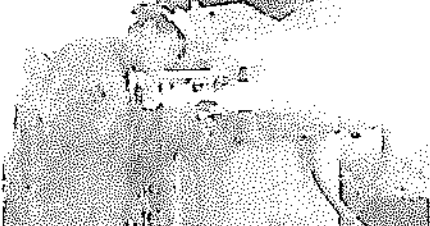
<p>Se evidenció la instalación y uso de medidores de agua, con el objeto de optimizar el uso del recurso agua en las actividades de perforación</p>

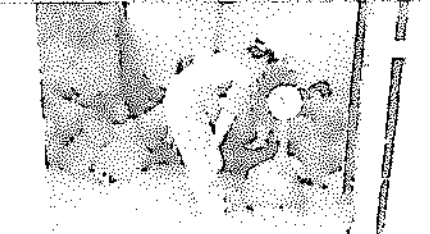
Pesaje de los desechos sólidos peligrosos
