EMPRESA NACIONAL MINERA - ENAMI EP

GERENCIA DE SEGURIDAD, SALUD Y AMBIENTE
UNIDAD DE SEGURIDAD INDUSTRIAL Y SALUD OCUPACIONAL

INFORME TÉCNICO Nº 035-GSSA-SSO-2015

Elaborado por:	VÀSCONEZ VARGAS JULIANA ELIZABETH
Fecha de Comisión	13 al 22 de Abril 2015
Proyecto:	Telimbela – Torneado
Ubicación	Provincia de Bolivar

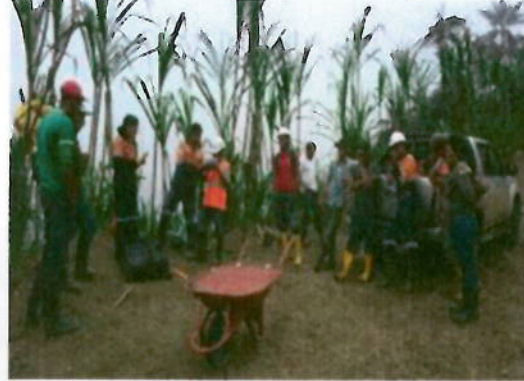
1. Charla pre-jornada con el tema importancia de la seguridad en el trabajo al personal obrero y técnicos de la empresa (ENAMI EP).

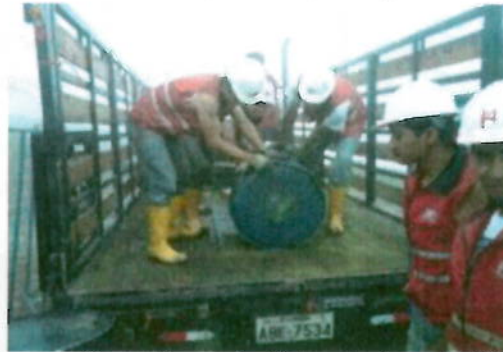
2. Charla e inspección de los trabajos que realizan el personal de la Contratista HUBBARD PERFORACIONES, uso del Equipo de protección personal, así como el movimiento de productos químicos en función de las hojas de seguridad de los productos químicos (MSDS).

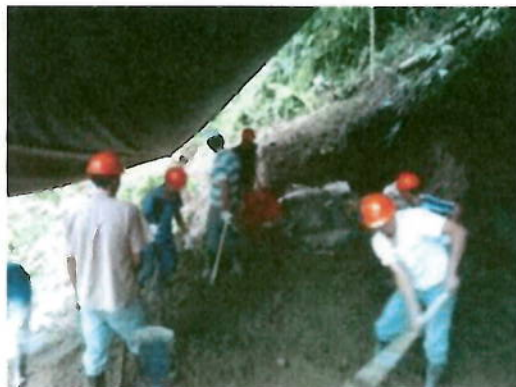
3. Inspección a la contratista de la rehabilitación de la plataforma ya perforada TEL-001, se recalca sobre un adecuado movimiento manual de carga.

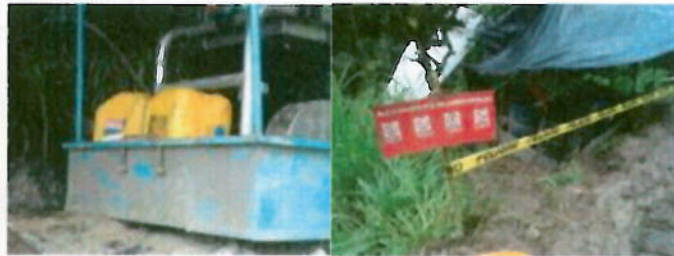
5. Se verifica la disposición del almacenamiento del Combustible sus embaces, sus cubetos, su señalización y su orden en el área de la plataforma.

Se cuenta impermeabilizado y cubierto se verifica según fotografías adjuntas en el informe, condiciones de impermeabilidad del cubeto del tanque de almacenamiento de combustibles.

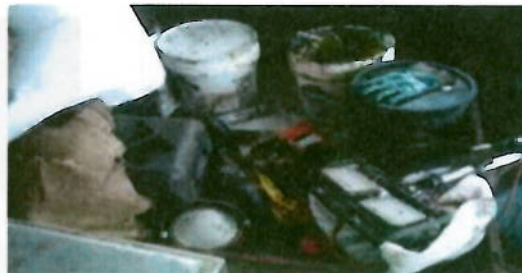
6. Orden de la disposición de los materiales orden de stock de herramientas y grasas

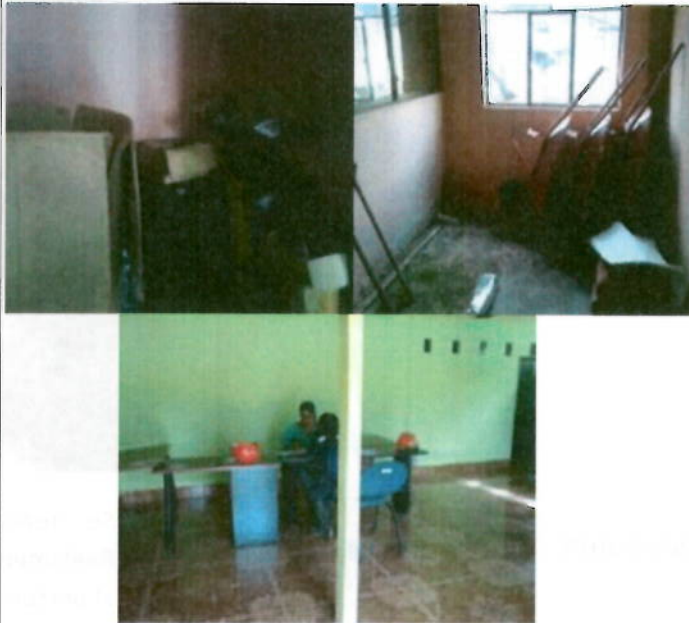
<p>2. Inspección la oficina proyecto Telimbela donde se almacena el Equipo de Protección Personal, se identifica que se necesita de perchas para poder evitar la humedad y además se puede identificar cuanto y que se tiene.</p>
		<div style="text-align: center;">

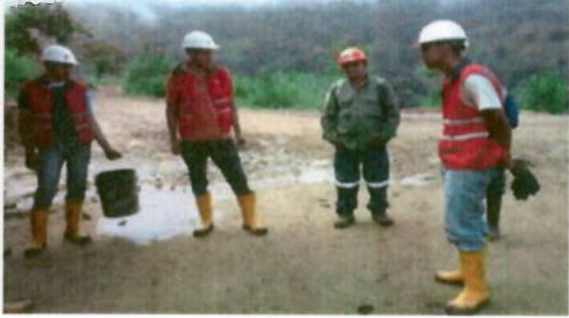
</div> <p>3. Se inspecciona trabajos de Instalación de maquinaria, plataforma TEL-09, se solicita adecuaciones, como el orden por áreas, Stock de Materiales, de herramientas de combustibles, de tanques de sedimentación, tanques de abastecimiento de agua, almacenamiento de combustible y tubería, se solicita identificar los riesgos con señalética de seguridad y delimitar el área. Se verifica falta de orden y tablonés en mal estado.</p>

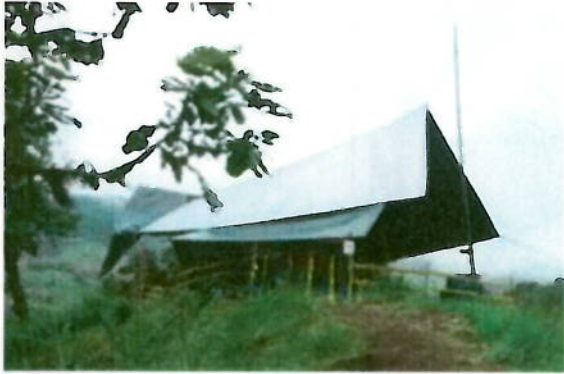
<p>3. Se verifica la instalación de la plataforma, según las recomendaciones emitidas, se observa que se delimito con cinta de peligro, delimitando toda el área de perforación, evitando el ingreso a personal no autorizado.</p>

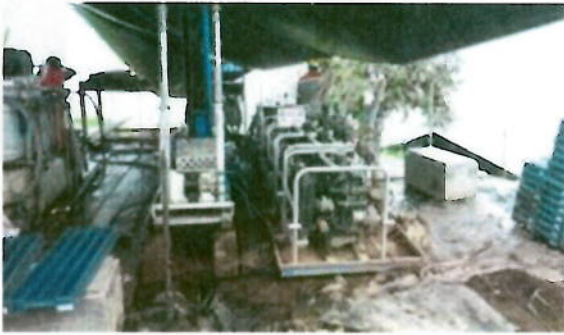
<p>4. Se verifica el orden y la limpieza en la plataforma así como una adecuada distribución del área.</p>

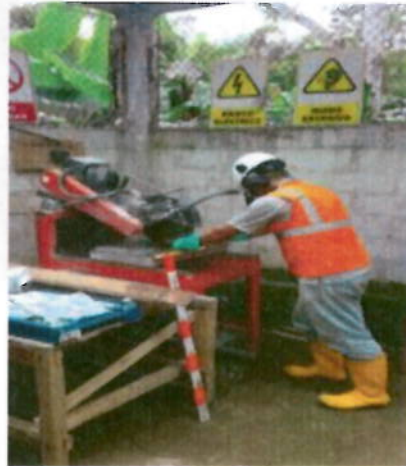
<p>19/04/2015</p>	<p>Telimbela</p>	<p>1. Se capacita al personal en procedimientos seguros para la actividad de corte, con presentaciones de día positivas y videos.</p>

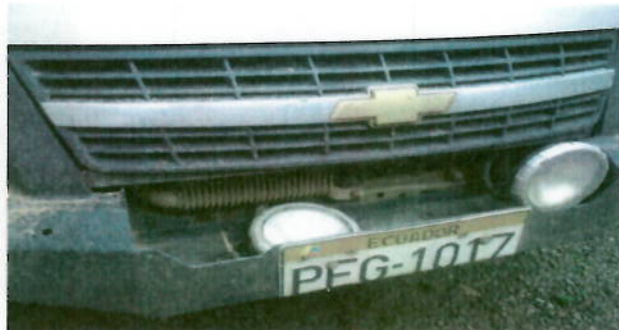
5. Inspección de vehículos se observa que se tiene problemas con la movilización debido a que las camionetas asignadas al proyecto no se encuentran en buenas condiciones.

Camioneta Chevrolet placa PEG-1017, presenta desperfectos en el funcionamiento de la doble tracción, así como la platina del neblinero.

MAQUINARIA	ESTADO	ACCIÓN CORRECTIVA
MAQUINA DE PERFORACIÓN	Buenas condiciones	Mantenimiento preventivo
BOMBAS	Buenas condiciones	Mantenimiento preventivo
GENERADOR	Buenas condiciones	Mantenimiento preventivo
VEHICULOS	Malas condiciones	Mantenimiento correctivo

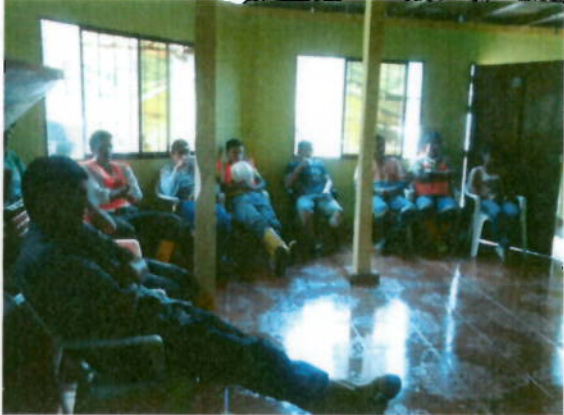
21/04/2015	Telimbela	<ol style="list-style-type: none"><li data-bbox="755 730 1385 800">1. Se capacita al personal en los temas de Desastres Naturales que hacer Antes, Durante y Después

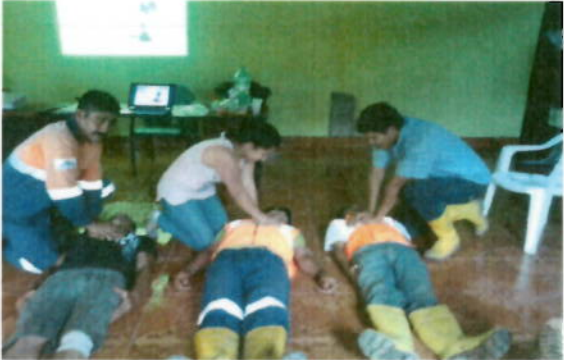
<ol style="list-style-type: none"><li data-bbox="755 1268 1385 1337">2. Se capacita al personal en primeros auxilios se realiza práctica.

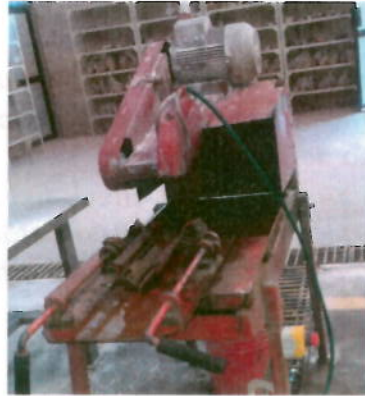
Parada de
emergencia

PROYECTO TELIMBELA – TORNEADO		
ÁREA DE TRABAJO (ACTIVAD)		CORTE DE TESTIGOS
PUESTO DE TRABAJO		OPERADOR DE CORTE DE TESTIGOS
NÚMERO DE TRABAJADORES		2
NÚMERO DE HOMBRES		2
NÚMERO DE MUJERES		0
FACTOR DE RIESGO	PELIGRO IDENTIFICATIVO	RIESGO
Mecánico	Atrapamiento por o entre objetos	Importante
Psicosocial	Minuciosidad en la tarea	Importante

ART N°	ACTIVIDAD A REALIZAR	OBSERVACIONES
01	Limpieza de Afloramientos	Entrega de botas de caucho punta de acero a todo el personal
02	Corte de testigos	Máquina de corte paradas de emergencia para las dos máquinas

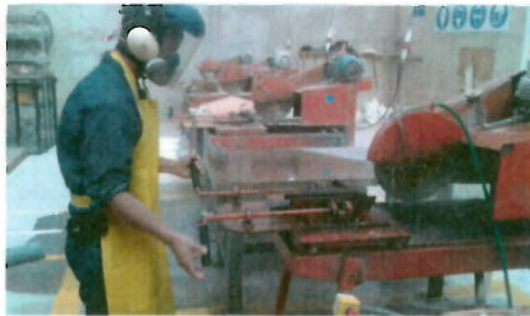
- Se recomienda este tipo de Protección Personal para el área de corte, además adaptar guardas de seguridad como se observa en la fotografía.

- Protección facial
 - Orejetas
 - Mascarilla con filtros
 - Mandil impermeable
 - Zapatos de seguridad
- Incorporar botiquines y camillas en las áreas como el área de corte que se encuentra junto al área de Logueo, debido a que el área es considerada como crítica debido al trabajo que se realiza.
